Objekt

Bülachstrasse, bei 5 / An der Halde, 8154 Oberglatt ZH

Bautyp Waschhaus
Bauzeit 1842
Architekt

Beurteilung der Schutzwürdigkeit nach § 203 PBG

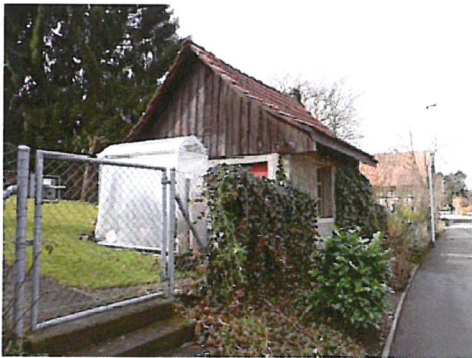
0428 Ost- und Nordfassade

Einfaches, eingeschossiges Waschhaus, verputzt, Giebfeld mit Bretterschalung (ehemals Sichtfachwerk). Geknicktes Satteldach. Zugang in der östlichen Giebfassade, eine Fensteröffnung in der nördlichen Trauffassade.

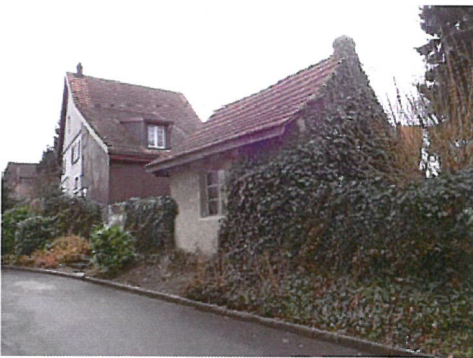
0429 Nordfassade

In jüngerer Zeit (um 1965-1985) neue Verschalung des Giebfeldes anstelle des einstigen Sichtfachwerks (vgl. Fotos Inv. KDP, Giebel Fachwerk).
